**ACNUSA**

# PREVENTION DES RISQUES DE DEVIATIONS DE TRAJECTOIRE

**AEROPORT DE BORDEAUX-MERIGNAC**

Avril 2024

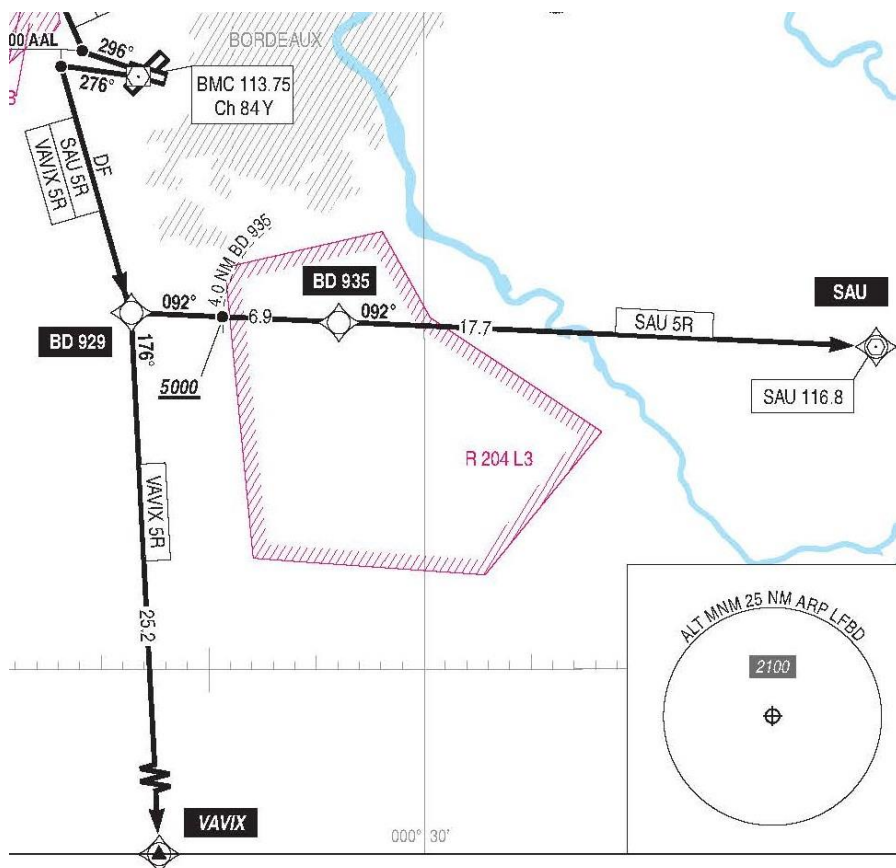
Il y a depuis quelques années de nombreuses déviations de trajectoire au départ de la piste 29 notamment vers le sud<sup>1</sup> et l'est<sup>2</sup>, conduisant au survol de la commune de Saint-Jean-D'Illac. Il semble que cela soit lié à l'augmentation de l'utilisation des procédures RNAV<sup>3</sup> et au codage de la procédure qui ne permet pas dans tous les cas de suivre la trajectoire prévue notamment le virage à 500ft sol<sup>4</sup>.

*Carte des trajectoires directions sud et est (waypoint VAVIX et balise VOR SAU)*

Le diagnostic des compagnies est que, dans certaines circonstances liées à la masse de l'avion et aux conditions météorologiques, l'enchaînement des trois composantes de la procédure (continuer dans l'axe jusqu'à l'extrémité de piste (DER), faire une altération de cap de 10° vers le cap 276 après le DER et virer à 500ft sol) peut entraîner l'absence de déclenchement du virage à 500ft sol, celui-ci se produisant plus tard entre 1000ft et 2000ft. La commune de Saint-Jean-d'Illac se retrouve ainsi survolée dans certains cas.

- la suppression de l'altération de cap de 10° à la DER qui s'avère non indispensable ;
- le relèvement de l'altitude de virage de 500ft sol à 750ft sol (pour éloigner le point de déclenchement du virage du passage DER) ;
- le changement de consigne direct to fix (DF) vers BD 929<sup>8</sup> en course to fix (CF) pour mieux protéger Saint-Jean-d'Ilac ;
- le déplacement de BD 929 un peu plus vers l'ouest pour protéger Pessac et Toctoucau en fin de départ vers SAU.

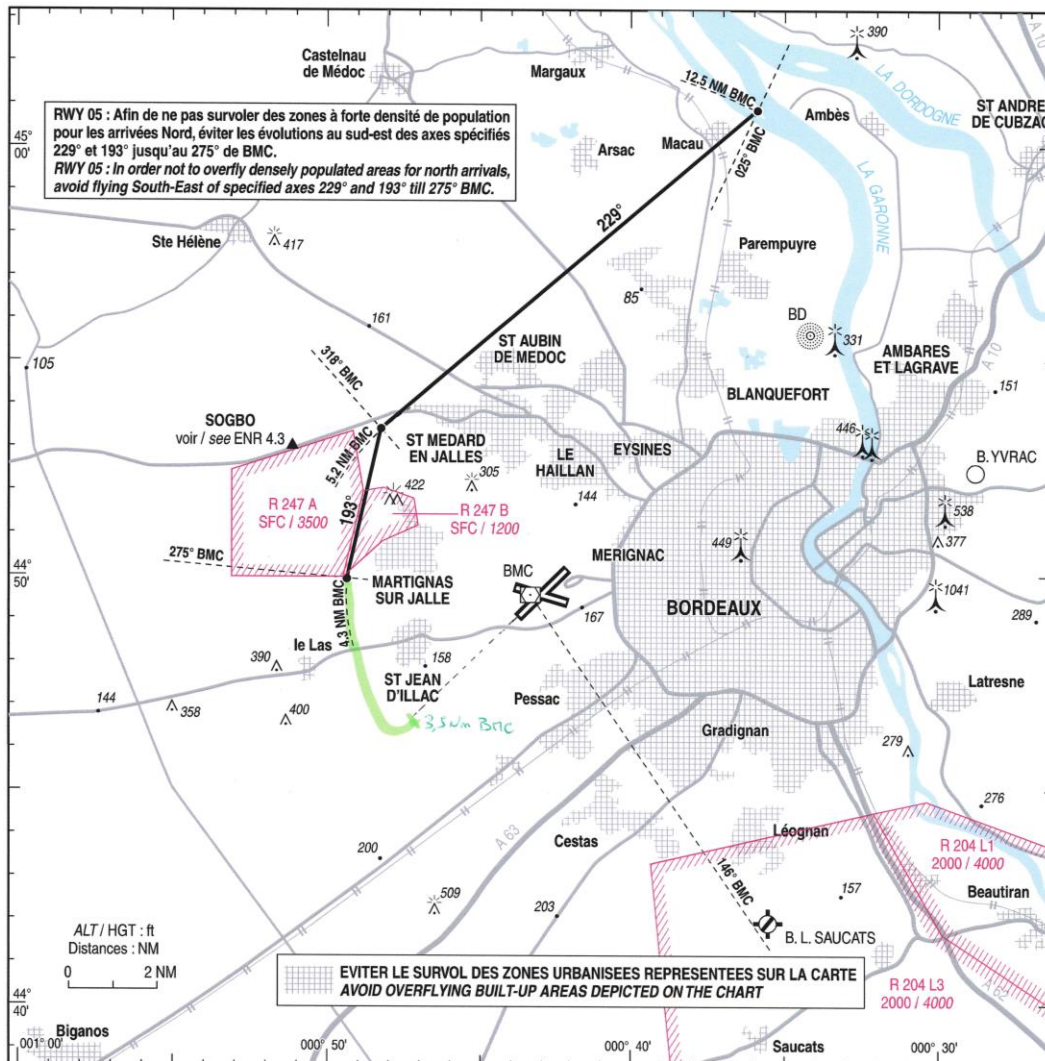
## Expression graphique de la proposition de l'ACNUSA de protection de Saint-Jean-d'Ilac

Pour les arrivées à vue il y a deux types de manquement, le non-respect des 3000ft au passage du radial 275 de la balise VOR de Bordeaux (BMC) et/ou le survol de Saint-Jean-d'Illac.

Il est suggéré de transformer le « mur » de protection en VPE et de le prolonger jusqu'à l'axe de piste 05 à 3,5 Nm en finale sur la fiche ENV01.

Il est également proposé de modifier l'encart sur les survols à éviter pour être plus affirmatif (par exemple remplacer « Eviter les évolutions au sud-est... », par « Ne pas évoluer, sauf impératif de sécurité, au sud-est ... »).
